## Ontploffing vuurwerkfabriek in Culemborg

# Misverstanden door gebrekkige verbinding

Door S. Adema

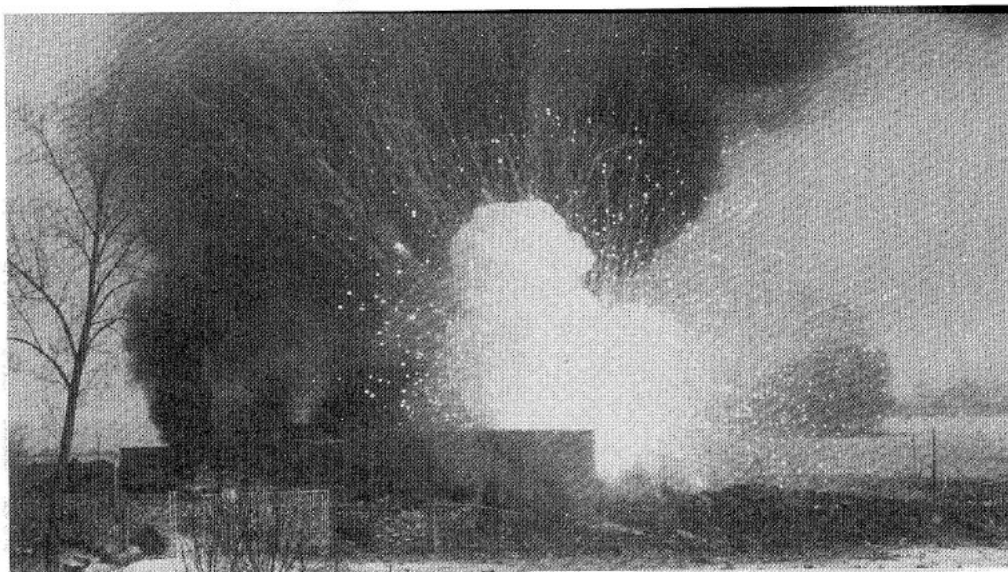
**Een krater van dertien bij zeven meter diep. Dat was alles wat er over was van een bedrijfsgebouw van MS Vuurwerk in Culemborg. Op 14 februari vond in een van de bedrijfsgebouwen zo'n hevige explosie plaats dat er zeven kilometer verder glaschade was. Op een industrieterrein in Culemborg, drie kilometer verder, ontstond voor een miljoen schade. Het ging vooral om schade aan daken en gevels. Staalconstructies bleken door de klap ontzet. Zelfs op twee plaatsen vijftig kilometer verder meldde men een grote luchtdrukverplaatsing die in één van die gevallen schade opleverde. De heer S. Adema van de brandweer van Culemborg doet verslag.**

Tot ongeveer 150 meter over de dijk op het terrein van gemeente Vianen is zware constructieve schade geleden.

Op een industrieterrein in Culemborg ontstond constructieve schade aan daken en gevels. Door de invallende dooi gingen daken lekken, die op sommige plaatsen een cm brede scheuren vertoonden. Staalconstructies en gevels waren ontzet. Een ander aspect wat niet moet worden onderschat is de vervuiling door de explosie in de omliggende weilanden. Er was ongeveer 15 ha weiland vervuild met stukken puin, glas en staal. Ook verontreiniging van het weiland door de verschillende

materialen, die gebruikt worden voor het vuurwerk, zoals magnesium, strontium en koper zijn aangetroffen tot op tweehonderd meter van de explosie. Stukken spant van het ontplofte gebouw zijn tot op 250 meter vanaf de krater aangetroffen. Inmiddels hebben militairen de weilanden schoongeraapt en zijn ze weer vrijgegeven.

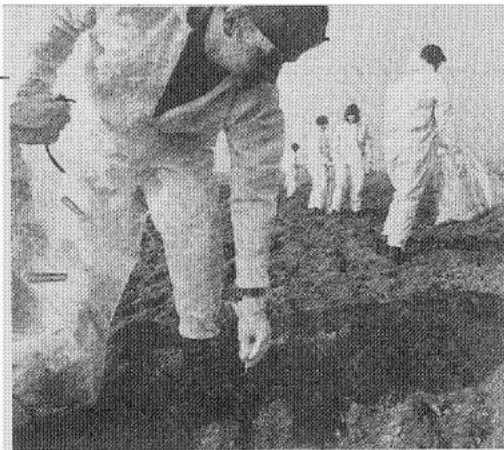
Militairen ruimen de rommel op.
